BELANGRIJKE VEILIGHEIDSWAARSCHUWING

Voor de bezitters van Dutch ID Urban High Speed e-bikes.

Dutch ID Urban HS – heren en mixte frame

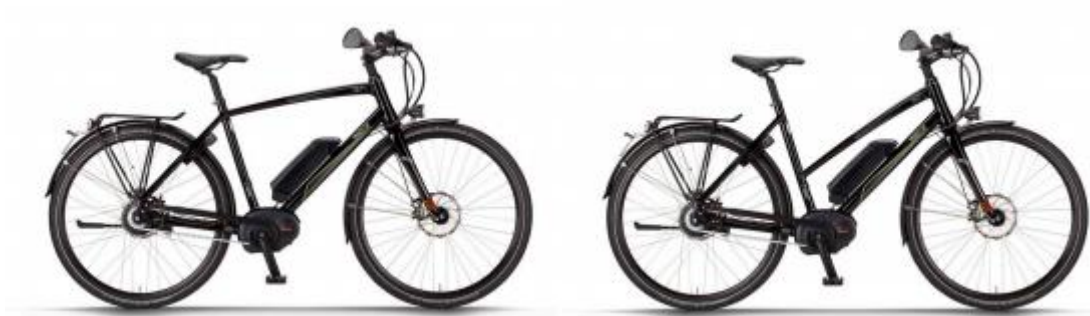
Na een jarenlange intensieve gebruikperiode van de Dutch ID Urban High Speed e-bikes kunnen er in enkele gevallen materiaalscheurtjes ontstaan in de carbon voorvork. In uitzonderlijke situaties kan dit leiden tot het breken van de voorvork. De fiets kan hierdoor instabiel worden, waardoor de berijder mogelijk kan vallen en letsel kan oplopen.

Het gaat om het volgende model met carbon voorvork:

De voorvork voldoet hierdoor niet aan de hoge kwaliteits- en veiligheidseisen die Dutch ID (Optima Cycles) stelt aan haar fietsen. Wij hebben dan ook besloten geen enkel risico te nemen en de carbon voorvorken kosteloos te vervangen.

Heeft uw Dutch ID Urban High Speed een carbon voorvork? Stop dan per direct met het gebruik van de fiets en neem contact op met uw Dutch ID dealer. Uw dealer kan de voorvork kosteloos voor u vervangen.

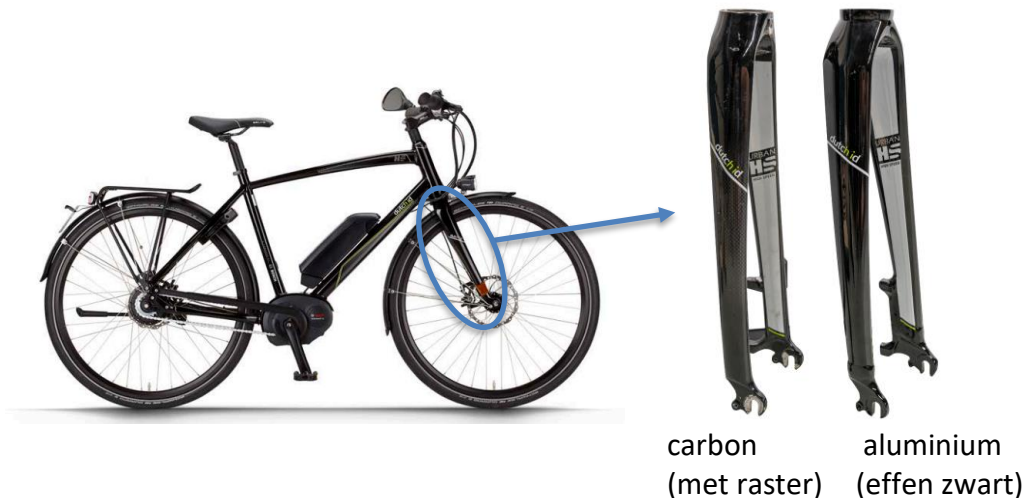
Detail:

De Dutch ID Urban HS is uitgevoerd met een carbon voorvork óf een aluminium voorvork. Hoe ziet u het verschil? De voorvork waarbij u een raster ziet zitten is een carbon voorvork. De effen zwarte voorvork is een aluminium voorvork.

carbon
(met raster)

aluminium
(effen zwart)

Heeft uw fiets een aluminium voorvork? Dan hoeft u geen actie te ondernemen.
